Kabina prysznicowa półokrągła MODERN MP-90-165-M

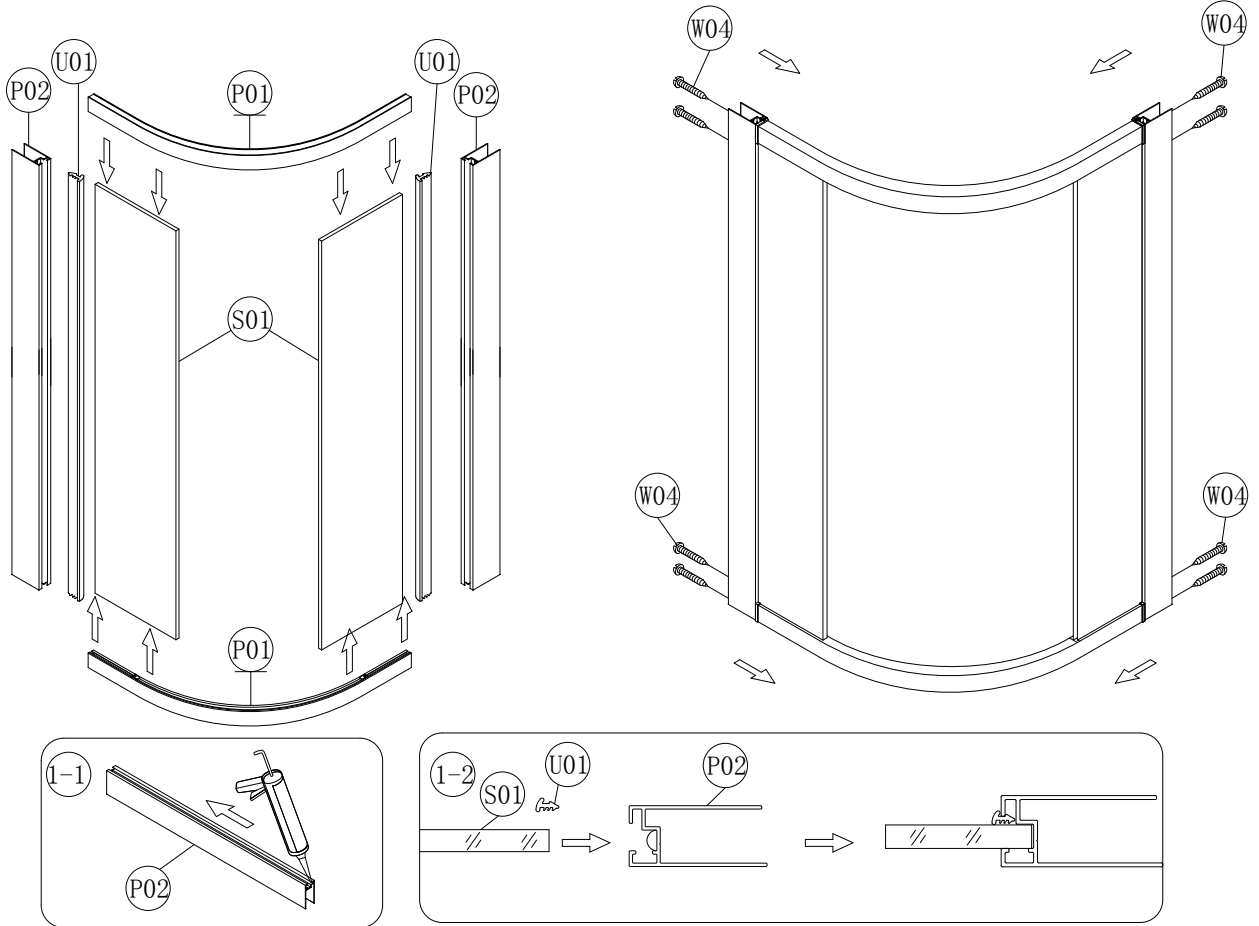
1

Uwaga: Uszczelkę U01 należy zamontować po skręceniu konstrukcji z elementów P01 oraz P02
